Kondensat auf den Außenflächen von Isoliergläsern

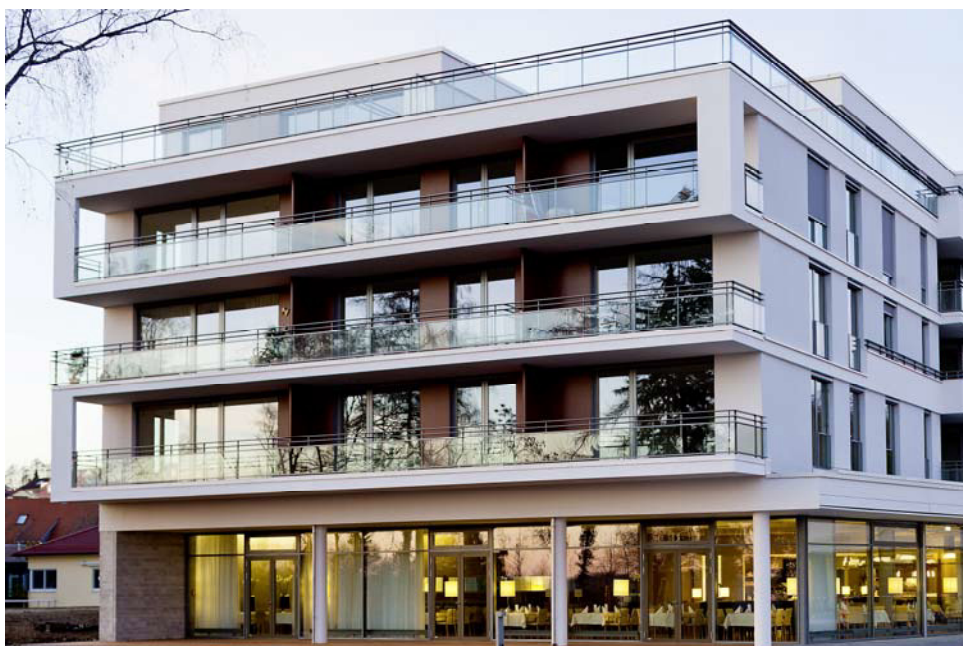
Kondensat auf der Außenseite kann sich bilden, wenn zwei Voraussetzungen erfüllt sind:

Die Außenseite muss kälter als die umgebende Außenluft sein und die Außenluft muss mit Feuchtigkeit gesättigt sein. Dann kühlt die Luft an der kälteren Scheibe noch weiter ab und die Scheibe beschlägt. Der Beschlag hat einen natürlichen Namen: Tau.
